風力発電機に衝突して落鳥したトビの事例

Two records of Black Kites colliding with wind turbines at Goto Island western Japan

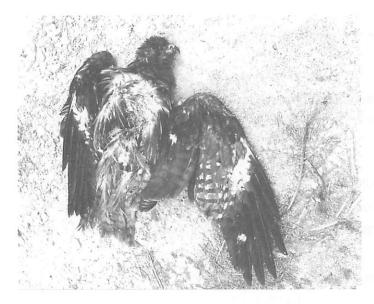
1例目は著者² が2003年 5月 4日に発見し、著者¹と事業者側の岐宿町役場企画課長 木戸庄吾氏が確認した. 最も海側の 3号機タワー外周部より約6.5mの地上で、ほぼ完全な形で地上に横たわっていた(図 1). 左翼の骨折を確認し、トビの落下位置が風力発電機のブレード先端部の直下だったことから、ブレードに接触して左翼を骨折し、直下に落下したと判断した。下腹部から腰にかけても大きい傷があり、内臓はほとんどない状態であった。この傷がブレードによるものかどうかわからないが、何らかの動物に摂食されたと思われた。トビはいくぶん腐敗臭がしたことから、死後数日経過していると推測された。なお、このトビは著者¹ が冷凍保存しており、再検証が可能である。

図 1. 左翼を骨折したトビの死体(2003年5月4日)

Fig. 1. The dead body of a Black Kite with a left wing broken bone.

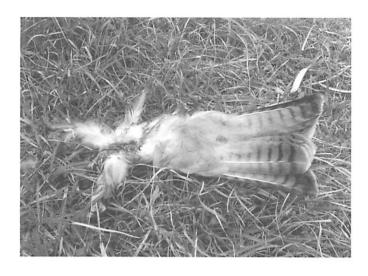
2例目も著者²が2003年10月21日に確認した. 発見時の天候は晴れで風力 3, ローターは勢いよく回転していた. 1号機のタワーから約30m離れた地上に, 切断されたトビの落鳥体の一部を発見した(図 2). 個体は腰から下の尾と左足の部分で,これ以外の部分は発見することができなかった. 状況から,ブレードにより切断されたと判断した. 切断面は新鮮で, 死後の時間経過は少ないと推察された. なお, 発見することのできなかった上半身は, 内臓や肉が多い部分であることから, 何らかの動物が持ち去った可能性が考えられる.

図 2. 切断されたトビの死体 (2003年10月21日)

Fig. 2. Lower part of the body of a Black Kite that amputated by wind turbine.
